## Ein Praxisbericht aus der Renovation von Altbauten

# Fußbodensanierung in einer Bäckerei

**Sonderdruck aus dem  
Fachmagazin EstrichTechnik  
& Fußbodenbau Heft 141,  
Sept./Okt. 2007**

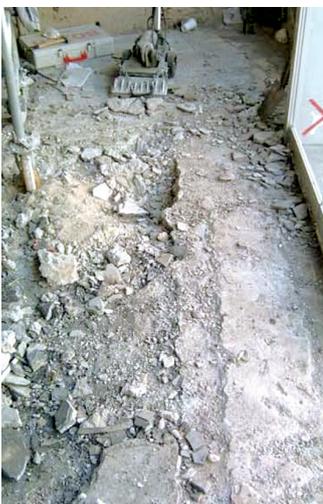
Weitgehend zerstörter Estrich nach Entfernen der Altbeläge im Eingangsbereich

Beim Entfernen des alten Belags sowie diverser Spachtelschichten und bituminöser Lagen, trat der desolate Bodenaufbau erst richtig zum Vorschein. Zahlreiche Kanäle und Rohrleitungen durchzogen die 10 cm dicke, stellenweise gerissene Betonplatte, die im Verbund zum gemauerten Kellergewölbe lag. Das Entfernen der Altbeläge verursachte viele Ausbrüche und im Eingangsbereich mussten lose liegende Estrichschollen aus einer Sandschüttung entfernt werden.

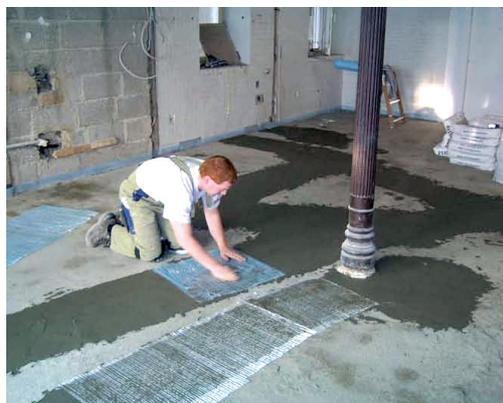
Verfüllte Kanäle und Schwachstellen in der Bodenplatte werden mit gerichteten Glasfaserarmierungssträngen quer überbrückt. Auf der getrockneten Grundierung werden Glasfaserarmmatten leicht überlappend ohne Fixierung ausgelegt.

Ausbrüche, offen liegende Rohrleitungen, Pressfugen und andere Narben in der Betonplatte wurden mit einer standfesten Füllmasse auf Zementbasis reprofiliert und angeglichen. Zum Stabilisieren des Untergrundes sind die geschädigten Bereiche mit unidirektionalen, sog. SynTex UD-Gelegen von Ostrakon Baustofftechnologie verstärkt worden.

Sie wurden quer zu den Trennrissen und verfüllten Kanälen in die Oberseite der frischen Füllmasse eingearbeitet. Die UD-Gelege stoppen mögliche Risse aus dem geschwächten Untergrund.

Die Füllmasse selbst war durch die Beimengung von 1,0 % Kurzglasfasern vergütet worden. Auf die reprofilierte Bodenplatte wurden nach dem Trocknen der Grundierung 120 cm breite Bahnen der Ar-

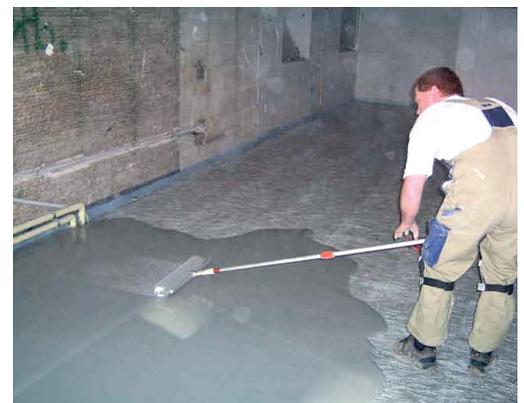
Der auf die lose verlegten Armierungsmatten geschüttete Dünnestrichmörtel wird mit dem Stachelroller sorgfältig entlüftet und mit weiterer Schüttung auf das erforderliche Niveau überspachtelt.

Zum Herstellen der notwendigen Bauhöhe wurde der Dünnestrich Wakol Z510 in einer Dicke von bis zu 30 mm eingebaut. Dem selbst verlaufenden Estrichmörtel wurde nach dem Anmachen ebenfalls Armierungsfasern beigemischt. Der Estrichmörtel wurde in Chargen zu 15 Litern auf die CS-Matte geschüttet und mit einem Glätzpachtel verteilt. Um eine ausreichende Verdichtung des Estrichmörtels und die gewünschte Einbettung der Fasern zu gewährleisten, wurde der Ausgleichsmörtel jeweils nach dem Aufbringen von 10 mm zunächst mit einem Stachelroller entlüftet, bevor die gesamte Estrichhöhe aufgebaut wurde.
