Referenz Karl-Wendel-Schule, Lamsheim

Fußbodensanierung mit Glastextil macht Schule

Der Einsatz von AR-Glasfasern und Glastextilien hat es möglich gemacht: Dr.-Ing. Owe-Karsten Lorenz, Sachverständiger für Baustofftechnologie, berichtet exklusiv in 'bwd', wie trotz stark geschädigter Bestandsböden mit inhomogenem Aufbau eine Schulbibliothek entstand.

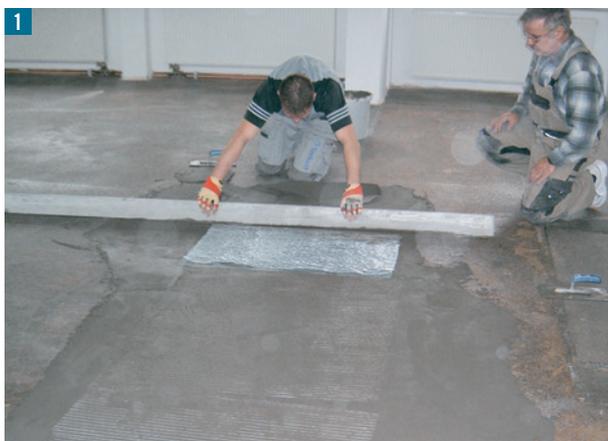
1 Überbrückende Armierung der standfesten Spachtelung eines Gefälles im Fugenbereich zweier Estrichfelder.

stränge des SynTex-UD-Geleges quer zu den Fugen in die standfeste Spachtelschicht eingearbeitet. Die Armierungsstränge aus alkaliresistentem AR-Glas besitzen eine Zugfestigkeit von mindestens 400 Newton. Im Abstand von 20 Millimeter ermöglichen die gut im Mörtel eingebetteten zirkonoxidhaltigen Glasfasern eine laterale Kraftübertragung von mehr als zwei Kilonewton auf einer Fugenlänge von einem Meter. Diese Verstärkung hindert etwaige über der Fuge initialisierte Risse daran, bis an die Oberfläche durchzudringen. Der Spachtelmasse (Europlan quick 970 von Forbo) wurde nach dem Anmachen ein Prozent der Armierungsfasern SynTex SLS beige mischt. Ebenso wurde auch den

gen sowie Kabelkanäle wurden standfest gespachtelt und mit 80 Zentimeter langen Abschnitten des UD-Geleges überbrückt. Zuvor waren Fugen in ehemaligen Türlaibungen und offene Trennrissen vorbeugend mit Harz gefüllt worden. Auf das bislang übliche Verankern der Risse und Fugen mit Wellenverbindern war bewusst verzichtet worden.

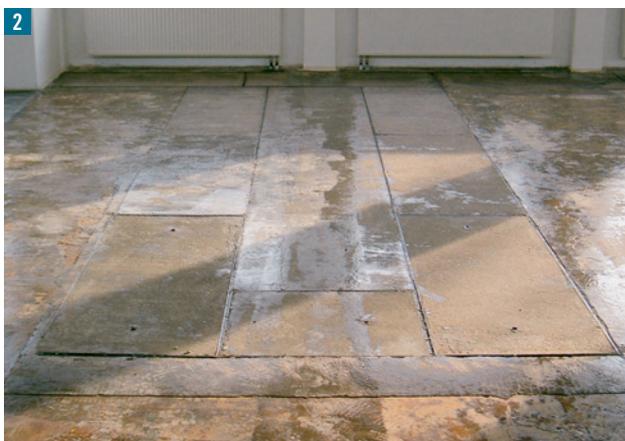
2 Nach Entfernen der Altbeläge werden diverse Kabelführungen, Rohrkanäle, Fugen und Trennrisse sichtbar.

ren in drei bis vier Quadratmeter große Schollen gerissen. In zwei dieser ehemaligen Klassenräume betrug die Estrichdicke 30 Millimeter, so dass ein Höhenunterschied von mindestens fünf Millimeter existierte. Zudem waren die Estriche von diversen Kabelkanälen und Ausbrüchen der entfernten Mauern durchdrungen. Entlang der Fassade sowie in den Raummitten verliefen 45 Zentimeter breite Kanäle, in denen Heizungsrohre zu sehen waren. Abgedeckt waren sie mit in Stahlrahmen gefassten Estrichplatten von einem Meter Länge. Die waren teils mittig gerissen und lagerten, nicht immer bewegungsfrei, wippend im Aufnahme- rahmen. Obwohl am Altbelag Feuchteschäden nicht erkennbar waren, blieben Zweifel an der Wirksamkeit der bituminösen Dampfsperre auf der erdberührten Bodenplatte. Von der fraglichen Tragfä-

genen Verfahren der Instandsetzung des Untergrundes rasch überzeugt. Zu Beginn der Sanierung wurden alle noch anhaftenden Reste der Kleberschicht sowie ohne Verbund aufliegende Ausbrüche von den Estrichoberflächen entfernt. Die Aussparungen der entfernten Trennwände und Kabelführungen im Boden wurden mit schnell erhärtendem, standfestem Mörtel verfüllt. Weil der Zutritt von Wasserdampf aus dem Untergrund nicht auszuschließen war, wurde flächendeckend zweimal mit Epoxidharz grundiert. Die Heizrohrkanäle sollten vom neuen PVC-Belag überdeckt werden, so dass sie mit standfestem Mörtel komplett überspachtelt wurden. Um das Reißen der Spachtelschicht über den Fugenprofilen der Kanaldeckel infolge thermischer Bewegungen zu verhindern, wurden parallel verlaufende, unidirektionale Glasfaser-

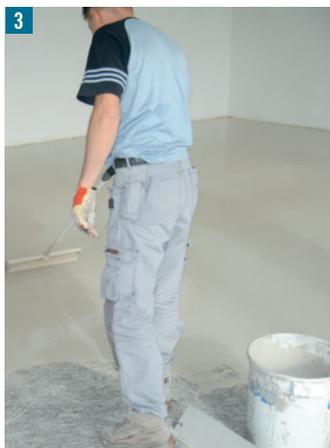
3 Sorgfältiges Entlüften des Fließspachtels auf der flächendeckend ausgelegten CS-Matte mit dem Stachelroller.

Am dritten Tag nach Beginn der Untergrundsanie rung wurde die ganze Fläche mit fließfähigem Anhydritspachtel (Peraplan 400 von Ränge-Chemie GmbH, Dudenhofen) nivelliert. Zuvor waren flächendeckend 120 Zentimeter breite Bahnen der SynTex-CS-Armierungsmatte lose ausgelegt worden. Die auf Rollen zu 100 Meter gelieferte CS-Matte besteht aus 50 Millimeter langen AR-Glasfasern, die richtungslos mit einem wasserlöslichen Binder fixiert sind. Die Glasfasern lösen sich schnell voneinander, wenn sie von dem aufgeschütteten Fließmörtel benetzt werden. Beim Glätten und notwendigen Entlüften mit einem Stachelroller werden die Fasern vom Mörtel vollständig umschlossen. Der Armierungsgehalt der fünf Millimeter dicken Nivellierschicht beträgt mit den beim Anmachen beigemischten SLS-Fasern zirka zweieinhalb Prozent. Die Ver-

stärkung wirkt in alle Richtungen gleichmäßig und verhindert das Durchschlagen von Rissen sowie das Entstehen von Schwindris sen in der Spachtelmasse selbst. Für die Ertüchtigung des Bodenaufbaus ist der optimale Haftver bund zwischen der glasfaserar mierten Spachtelschicht und dem geschädigten Untergrund notwendig. Der Haftung vermittelnden Grundierung und sorgfältigen Entlüftung der Spachtelmasse kommt besondere Bedeutung zu.
